**ПАСПОРТ ДОСТУПНОСТИ  
объекта социальной инфраструктуры (ОСИ)  
№ 1**

- 1.1. Наименование (вид) объекта объект образования.
- 1.2. Адрес объекта: г. Ставрополь, ул. Западный Обход, д. 50 «б».
  - отдельно стоящее здание, состоящее из 3 этажей, площадью - 6537,4м<sup>2</sup>.

## АКТ ОБСЛЕДОВАНИЯ объекта социальной инфраструктуры К ПАСПОРТУ ДОСТУПНОСТИ ОСИ

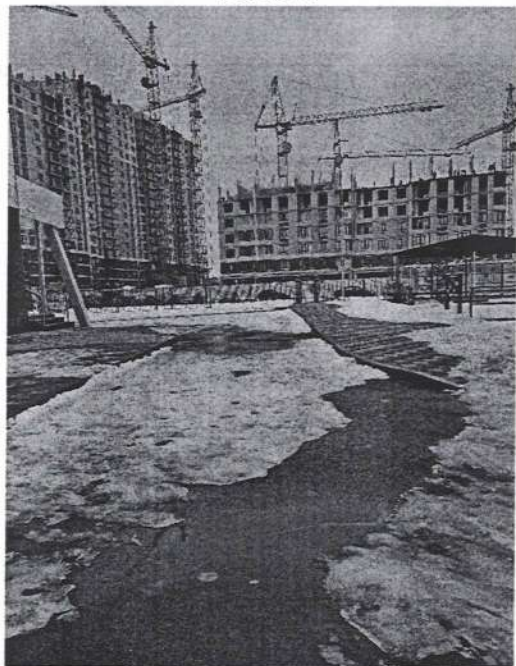
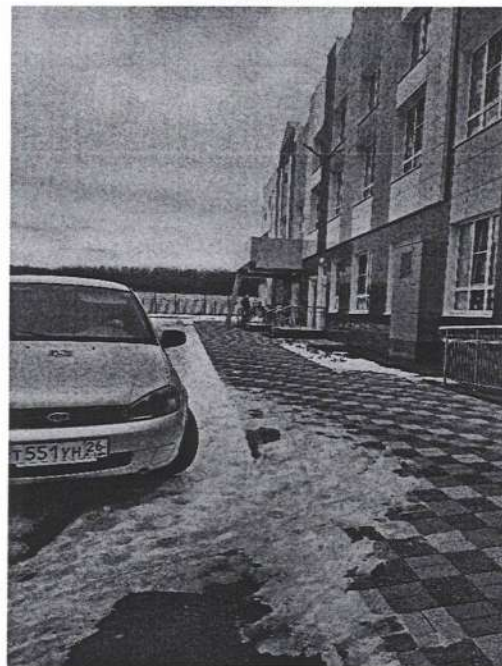
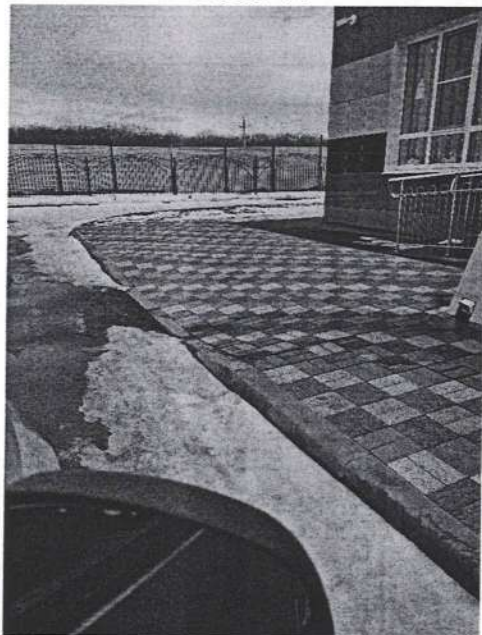
1.1	Вход (входы) на территорию	есть	1-2, 17	Соответствует предъявляемым требованиям.	Г, К, О, С, У	-	-
1.2	Путь (пути) движения на территории	есть	1-2, 17	Отсутствуют тактильные средства на покрытии пешеходных путей.	С	Обустройство в первой очереди.	Провести оснащение тактильными средствами покрытие пешеходных путей на расстоянии не менее 0,8 метров от входного узла.

1.3	Лестница (наружная)	нет		Нет необходимости.	Г, К, О, С, У	-	-
1.4	Пандус (наружный)	нет		Нет необходимости.	К	-	-
1.5	Автостоянка и парковка	есть	1-2, 17	Отсутствуют специальные парковочные места для автотранспорта инвалидов	Г, К, О, С, У	Обустройство в первой очереди	Выделить не менее одного специализированного расширенного м/места для транспортных средств инвалидов, передвигающихся на кресле-коляске по согласованию с комитетом городского хозяйства

1.6	Места отдыха	нет	1-2, 17	На территории на основных путях движения не предусмотрены места отдыха, доступные для МГН	К, О, С	Обустройство в третьей очереди, поскольку производство этих работ возможно только после замены (ремонта) имеющегося асфальтного покрытия	Обустроить нормативные места отдыха, доступные для МГН.
	ОБЩИЕ требования к зоне	есть	1-2, 17	Наличие отдельных барьеров полной доступности для отдельных категорий инвалидов.	Г, К, О, С, У	Обустройство в первой очереди, поскольку через рассматриваемую зону осуществляется доступ ко всем остальным структурно-функциональным зонам объекта.	Проведение ранее перечисленных мероприятий, направленных на полное устранение имеющихся препятствий

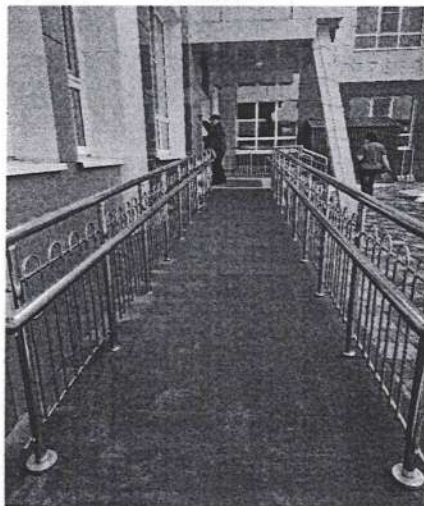
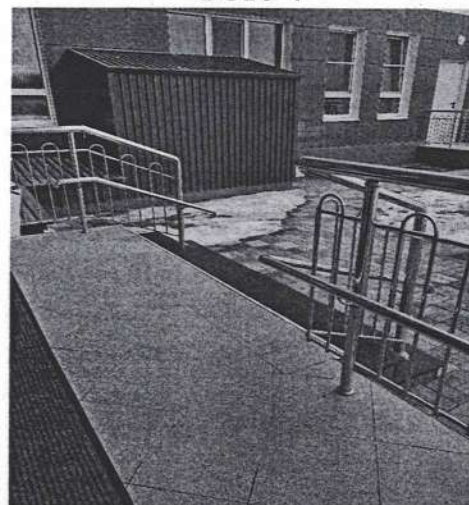
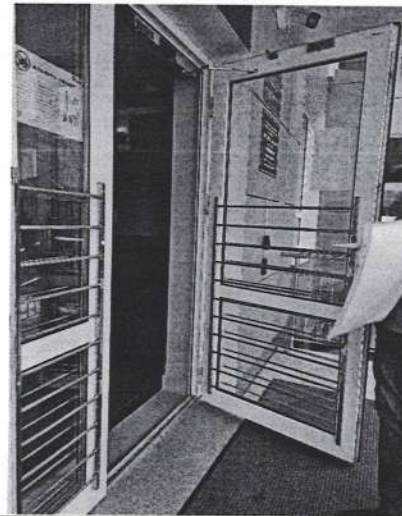
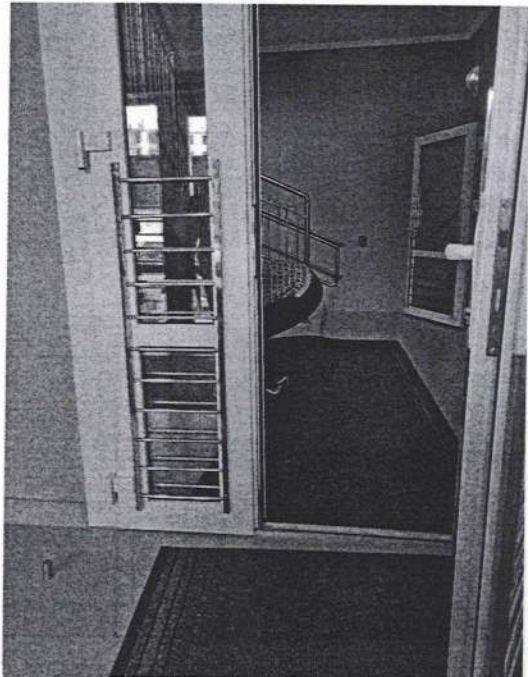
2.4	Дверь (входная)	есть	2-7, 17	Не везде имеется яркая контрастная маркировка, а также иные элементы доступности для людей с нарушениями зрения и слуха.	Г, С	Обустройство в первой очереди.	Установить яркую контрастную маркировку, светозвуковые маяки.
2.5	Тамбур	есть	2-7, 17	Соответствует предъявляемым требованиям.	Г, К, О, С, У	-	-
	ОБЩИЕ требования к зоне	есть	2-7, 17	Наличие отдельных барьеров полной доступности для отдельных категорий инвалидов.	Г, К, О, С, У	Обустройство в первой очереди, поскольку через рассматриваемую зону осуществляется доступ ко всем остальным структурно-функциональным зонам объекта.	Проведение ранее перечисленных мероприятий, направленных на полное устранение имеющихся препятствий

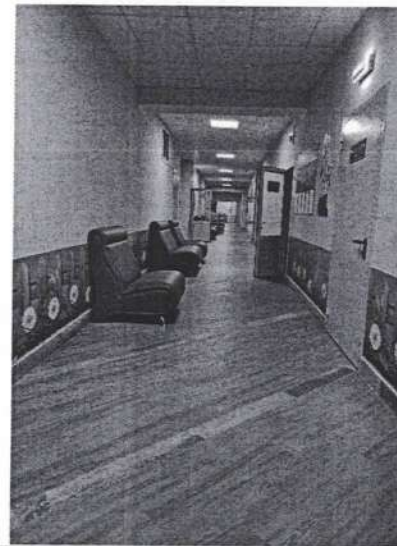
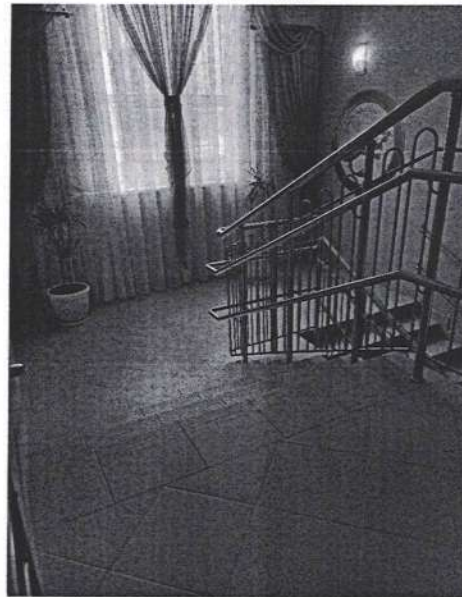
3.1	Коридор (вестибюль, зона ожидания, галерея, балкон)	есть	8-11, 14-15	Отсутствуют технические средства информирования, ориентирования и сигнализации	Г, К, О, С, У	Обустройство в первой очереди	Разместить технические средства информирования, ориентирования и сигнализации

3.2	Лестница (внутри здания)	есть	8-11, 14-15	Не везде присутствуют технические средства информирования, ориентирования и сигнализации.	Г, К, О, С, У	Обустройство в первой очереди	Разместить технические средства информирования, ориентирования и сигнализации, оборудовать двухсторонними поручнями

3.3	Пандус (внутри здания)	нет	8-11, 14-15	-	К	-	-
3.4	Лифт пассажирский (или подъемник)	есть	8-11, 14-15	-	К, О, С	-	-
3.5	Дверь	есть	8-11, 14-15	Отсутствуют дублированные	Г, С, У	Обустройство в первой очереди	Установить дублированные рельефные знаки,

рельефными знаками, информирующие обозначения помещений			информирующие обозначения помещений
				Не нанесена яркая контрастная маркировка	С	Обустройство в первой очереди	Нанести яркую контрастную маркировку на уровне от 1,2 м до 1,5 м от поверхности пешеходного пути (высотой не менее 01 м. и шириной не менее 0,2 м.)
3.6	Пути эвакуации (в т.ч. зоны безопасности)	есть	8-11, 14-15	-	Г, К, О, С, У	-	-
	ОБЩИЕ требования к зоне	есть	8-11, 14-15	Наличие отдельных барьеров полноты доступности для отдельных категорий инвалидов.	Г, К, О, С, У	Полное обустройство, поскольку через рассматриваемую зону осуществляется доступ к зоне целевого назначения объекта.	Проведение ранее перечисленных мероприятий, направленных на полное устранение имеющихся препятствий

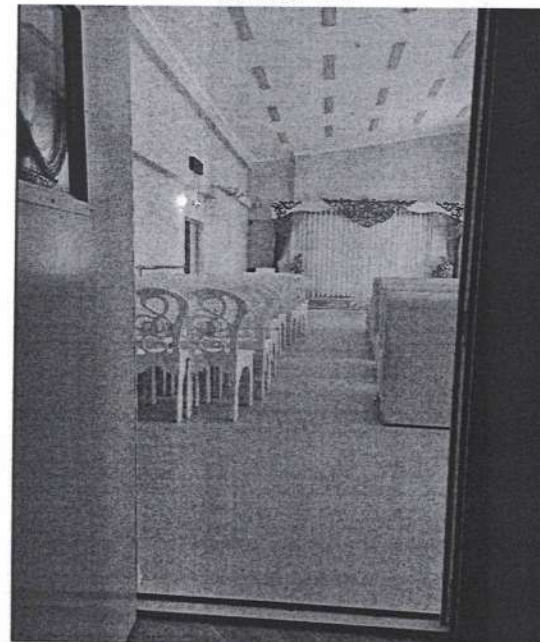
4.1	Кабинетная форма обслуживания	есть	12-13, 15, 18	Отсутствуют технические средства информирования, ориентирования и сигнализации	Г, К, О, С, У	Обустройство в первой очереди	Разместить технические средства информирования, ориентирования и сигнализации

4.2	Зальная форма обслуживания	есть	12-13, 15, 18	Отсутствуют места для зрителей в креслах-колясках и сопровождающих, для зрителей с нарушением слуха, с нарушением зрения (в том числе, в сопровождении собаки-проводника), для людей с нарушением опорно-двигательного аппарата		Обустройство в первой очереди	Оборудовать места для зрителей в креслах-колясках и сопровождающих, для зрителей с нарушением слуха (индукционная петля), с нарушением зрения (в том числе, в сопровождении собаки-проводника), для людей с нарушением опорно-двигательного аппарата.

4.3	Прилавочная форма обслуживания	нет					
4.4	Форма обслуживания с перемещением по маршруту	нет					
4.5	Кабина индивидуального обслуживания	нет					
	ОБЩИЕ требования к зоне	есть	12-13, 15, 18	Наличие отдельных барьеров, препятствующих полной доступности для отдельных категорий инвалидов.	Г, К, О, С, У	Полное обустройство, поскольку через рассматриваемую зону осуществляется доступ к зоне целевого назначения объекта.	Проведение ранее перечисленных мероприятий, направленных на полное устранение имеющихся препятствий

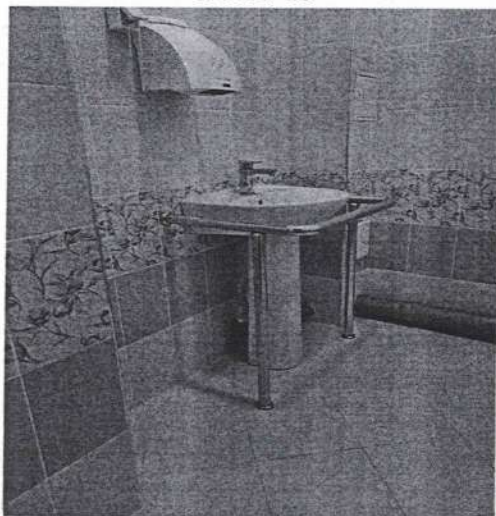
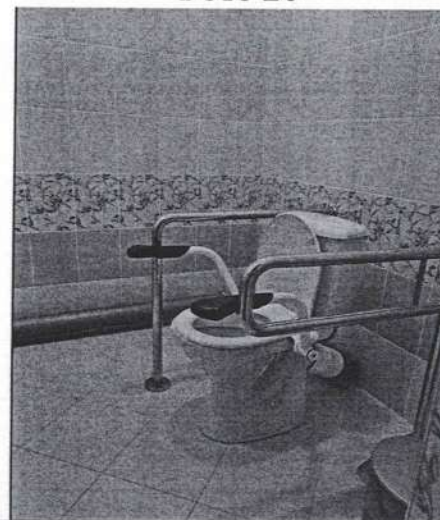
5.1	Туалетная комната	есть	19-20	Отсутствует система тревожной сигнализации или двухсторонней громкоговорящей связи	Г, К, О, С, У	Обустройство во второй очереди, после реконструкции санитарно-бытового помещения	Оборудовать систему тревожной сигнализации или двухсторонней громкоговорящей связи

5.2	Душевая/ванная комната	есть	19-20	Отсутствует доступная душевая комната	К, О, С	Обустройство в первой очереди	Обустроить доступную душевую комнату, установить поддон (трап), сиденье, поручни, обеспечить наличие свободной зоны

5.3	Бытовая комната (гардеробная)	нет	-	-	-	-	-
	ОБЩИЕ требования к зоне	есть	19-20	Наличие отдельных барьеров полной доступности для	Г, К, О, С, У	Обустройство во второй очереди, как требующее больших средств,	Проведение ранее перечисленных мероприятий,
